Z-드라이브 프로펠러용 탄성커플링의 설계와 동특성

Flexible Coupling Design and Dynamic Characteristics on the Z-drive Propeller

Donchool Lee,[†] Gahyang Lee^{*} and QuangDao Vuong^{*}

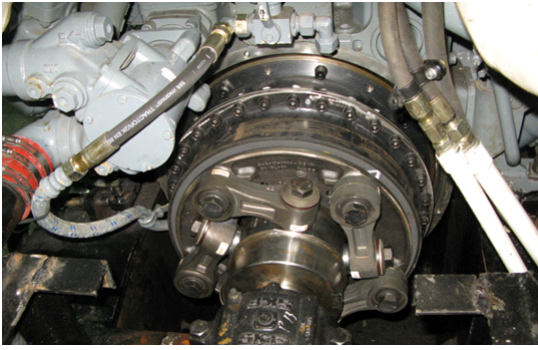
Fig. 12 Overview of Centa company's flexible coupling B with flexible link

탄성커플링의 파손사고를 방지하여 선박을 정상적으로 인도하기 위하여 기존 탄성커플링과 거의 유사한 비틀림 강성을 갖고 3축방향의 변위를 흡수할 수 있도록 Fig. 12와 같은 플렉시블 링크를 갖는 탄성 커플링 B(Centax® CX-64-LFS2-50-14)를 재설계하여 기존 탄성커플링 A와 서로 교체하였다. 다행히 자려진동이 발생하지 않았으나 엔진회전수가 낮을 경우 Fig. 13과 같이 1, 2차 비틀림진동이 상당히 증가한다. Fig. 14는 플렉시블 링크가 있는 축 방향에서 레이저 진동측정기로 측정한 커플링의 구조진동 결과로 800 r/min보다 낮은 회전수에서 구조진동이 심해 공회전 속도를 830 r/min까지 증가시켜야만 하였다. 이후 동형선에 추진시스템은 동일하고 엔진은
